**Abschlußbericht über die Generalsanierung
der J. G. Fischer Orgel
in der Kath. Pfarrkirche St. Martin
1220 Wien Aspern**

Die Johann Georg Fischer – Orgel der Kath. Pfarrkirche St. Martin in 1220 Wien

Die Generalsanierung 1999

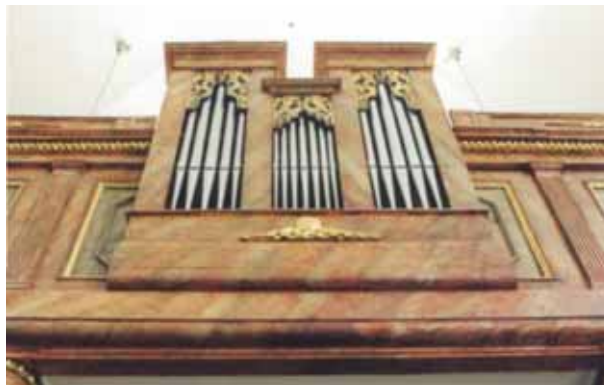
Neue Prospektpfeifen - Rückpositiv

Die Prospektpfeifen wurden in Bauart, Mensur und Material in Erbauerart, nach den uns von Hr. Prof. Dr. Karl Schütz zur Verfügung gestellten Unterlagen, in Absprache mit dem Bundesdenkmalamt in 75 %iger Zinnlegierung neu hergestellt. Ebenso jeder Ton C von Quinte 2 2/3' und Oktav 2' in 75 %iger Zinnlegierung erneuert.

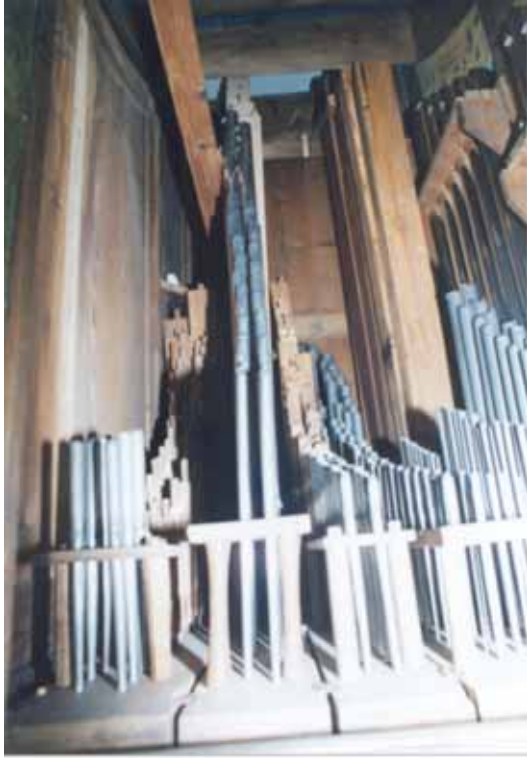
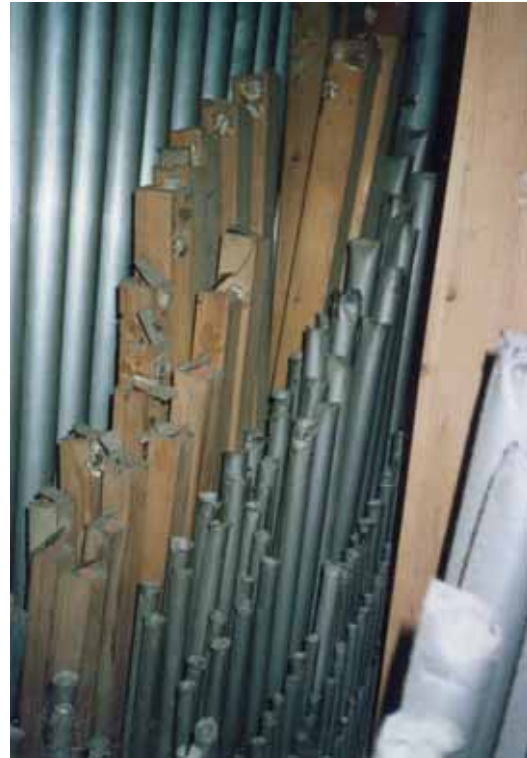
Hauptwerk

Insbesondere waren die Metallpfeifen sowie die Stimmvorrichtungen an diesen sehr stark beschädigt. An den Holzpfeifen waren insbesondere an den Pedalpfeifen sehr wesentliche Schäden. Teilweise wurden die Pfeifen ausgeleimt und mit Schwarzkieferharz gefestigt. Alle Holzpfeifen wurden mit Xylamon Holzton behandelt. Die fehlenden Stimmdeckel wurden ergänzt und die Stöpsel großteils neu beledert. Alle übrige Arbeiten an den Pfeifen sind durchgeführt wie im Kostenvoranschlag vom 17.10.1997 beschrieben.

renoviertes Pfeifenwerk

altes Pfeifenwerk

Das gesamte Register Viola Gamba 8' wurde neu hergestellt. Die Pfeifen von C - H in Fichtenholz. Die Mensuren wurden von der Stockteilung und dem vorhandenen Raster abgenommen. Die Bauart der Holzpfeifen wurde nach den vorhandenen Holzpfeifen in der Orgel angefertigt. Die Metallpfeifen wurden ebenfalls in 75 %ziger Zinnlegierung angefertigt, die Mensuren dafür von den Pfeifenlöchern und Rasterbrett abgenommen.

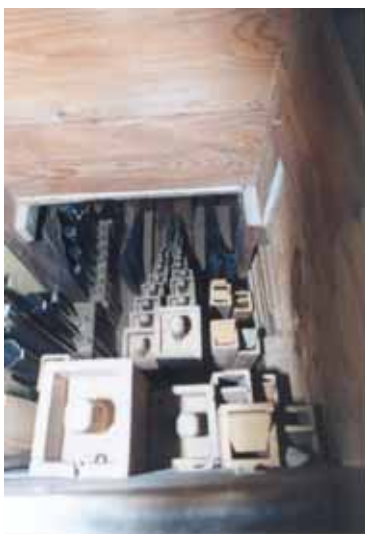
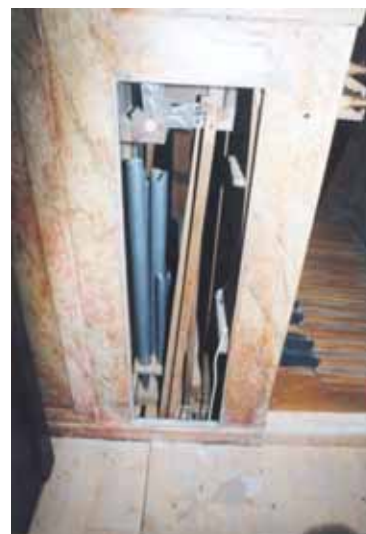
Renoviertes Pfeifenwerk (Rückpositiv)

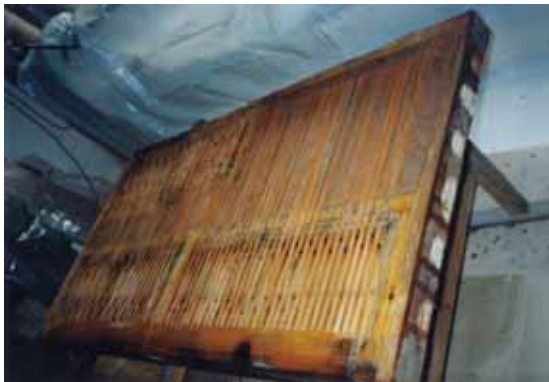
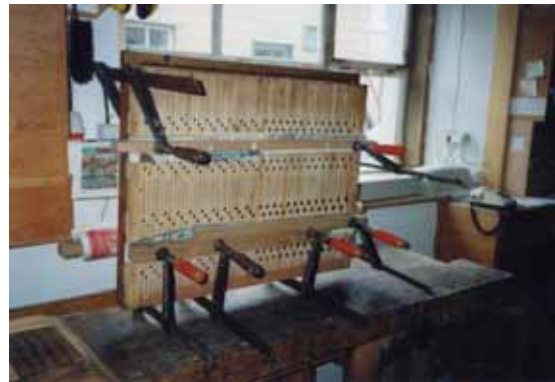
Hauptwerkwindlade – während der Renovierungsarbeiten in der Werkstatt

Die Windladen wurden saniert wie im Kostenvoranschlag vom 17.10.1997 beschrieben. Dabei wurden soweit erforderlich die Pfeifenstöcke ausgegossen. Die Schleifenbetten neu beledert und die Schleifen eingepaßt. Zwischen Pfeifenstock, Schleife und Windladen wurden Dichtungsringe aus Filz eingebaut. Die Dämme auf die Filzstöcke gerichtet. Die Windladen wurden mit Weißleim ausgegossen, die vorhandenen Risse ausgespundet und abgedichtet. Insbesondere wurden dabei die Spunde eingepaßt und neu verleimt. Die nachträglich eingebohrten Löcher in den Kanzellen wurden geschlossen. Die Laden neu abgerichtet. Die Windkästen wurden abgedichtet und die Spunddeckel neu beledert. Alle Spielventile neu beledert und aufgepaßt. Ventilfedern und Abzugsdrähte sowie die Anhängungen wurden mitverwendet, einzelne schadhafte erneuert.

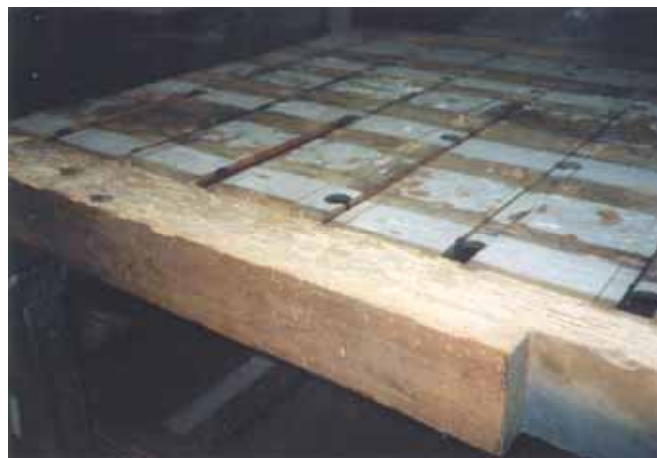
Schleifen-Ebene (Rahmen vom Holzwurm zerfressen)

Die veränderten Pfeifenstöcke und Raster wurden rückgeführt. Dabei alle übrigen Rasterbretter, Stützen und Haltevorrichtungen nachgearbeitet. Alle Holzteile an den Windladen wurden gegen Holzwurm mit Xylamon Holzton behandelt. Einzelne Teile mit Schwarzkieferharz gefestigt.

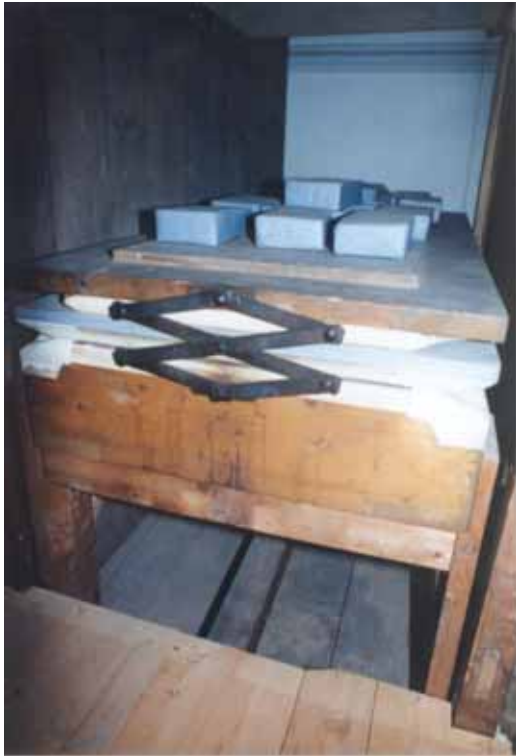
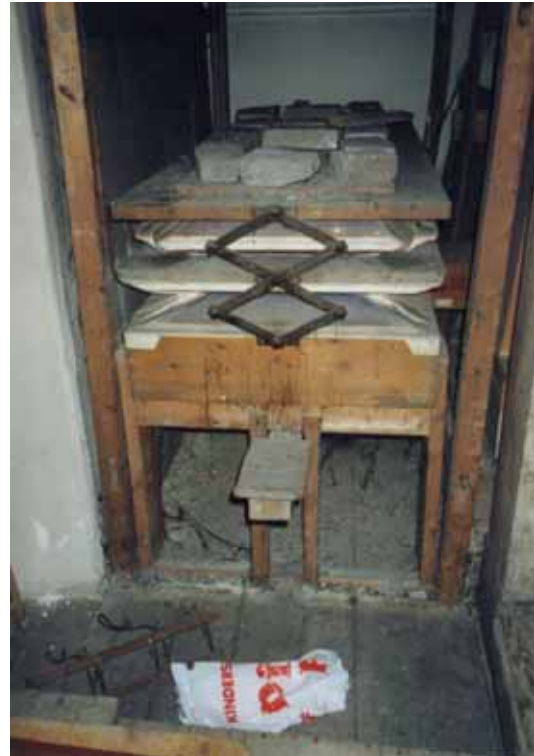
nach der Renovierung

vor der Renovierung

Die vorhandene Balganlage wurde vollständig saniert und die undichten Stellen neu beledert. Das Rollventil wurde ebenfalls saniert und alle Lederteile daran erneuert. Die Windkanäle wurden sorgfältig abgedichtet und beledert.

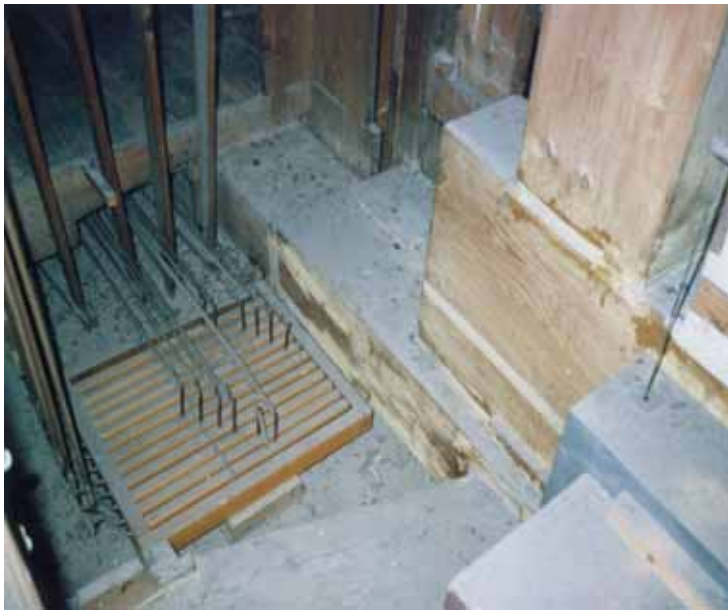
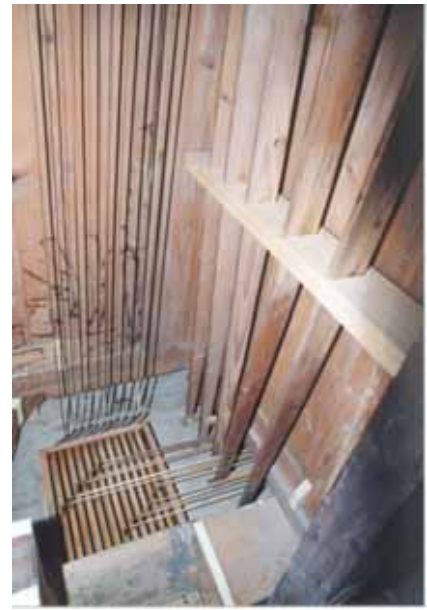
Spieltraktur (unterhalb der Pedallade) vor und nach der Renovierung

Die Wellenbretter wurden saniert, einzelne Lager ausgedübelt und neu aufgebohrt, Alle Achstifte der Wellen eingepasst. Ebenso wurden die Wellenärmchen gerichtet. Sämtliche Winkel- und Wippenbalken, sowie die Kreuzraster und Führungen wurden gerichtet. Die Achsen eingepaßt. Im Pedal wurden mehrere Winkel vom Kreuzraster erneuert. Die Abstrakten und deren Anhängungen sowie die Reguliervorrichtungen wurden überholt. großteils wurden die Abstraktendrähne und die Reguliervorrichtungen erneuert.

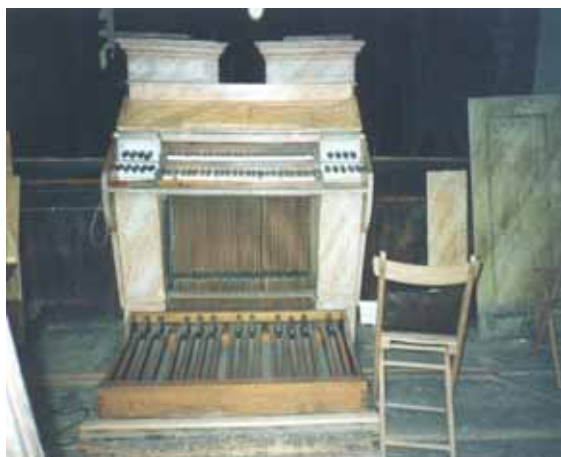
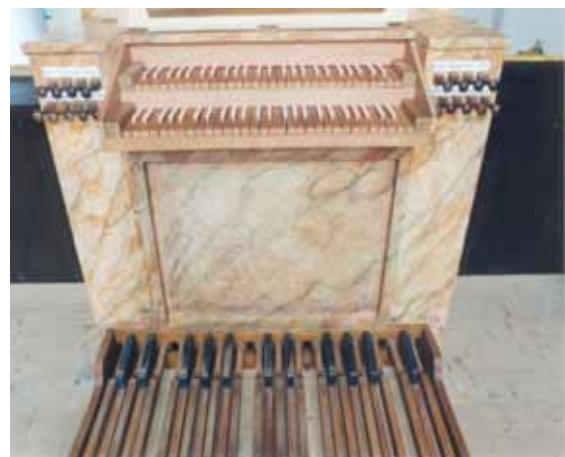
Spieltisch vor und nach der Renovierung

Die Manualklavaturen und die Registerstaffelei wurden auf den ursprünglichen Platz rückversetzt. Ebenso wurde das Spieltischgehäuse wieder in den Originalzustand versetzt, dabei die nachträglich hinzugefügten Teile entfernt. Klaviaturdeckel und Kniebrett wieder dementsprechend abgeändert und teilweise erneuert. Das Notenpult mußte vollständig erneuert werden.

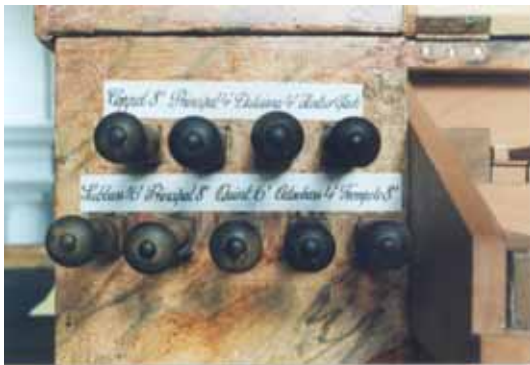
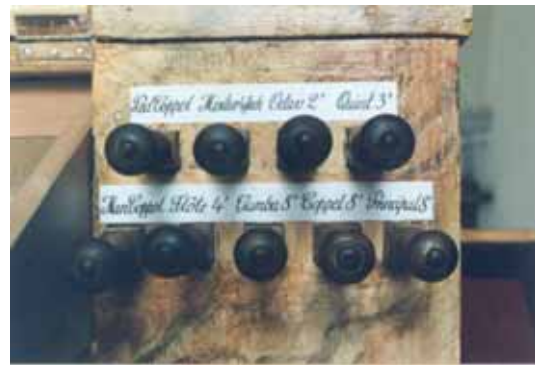
Linke Registerstaffelei

rechte Registerstaffelei

Rückversetzung der unteren Ebene der Registerzüge (die nachträglich eingebaute Verlängerung an den Registerzügen wurde entfernt) Alle Züge wurden in der Führung neu eingepaßt. Die 18 Registerschilder wurden in Erbauerart in Papier, nach Absprache mit Herrn Ing. Walther Brauneis (BDA), erneuert.

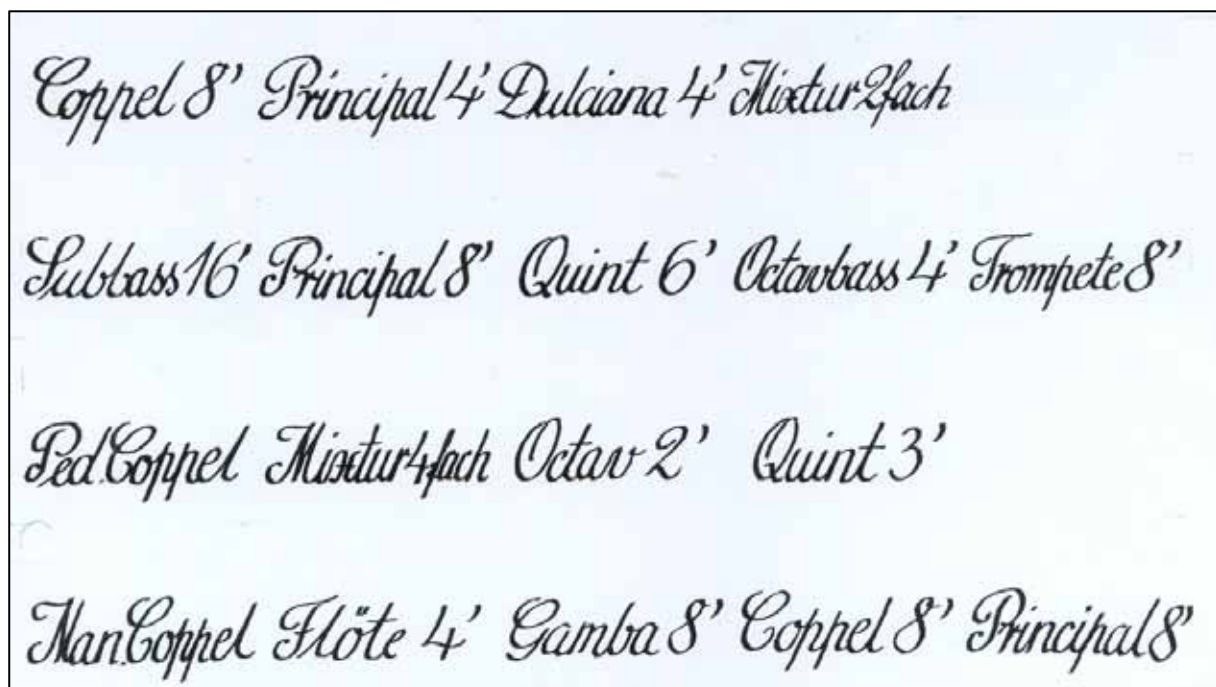
Registerbezeichnungen (mit Imm Redisfeder auf handgeschöpften Büttenpapier bemalt)
