Orgelrestaurierungsbericht

der Rektoratskirche ST. PETER / WIEN I

2. Auflage Januar 2007

M. Walcker Mayer

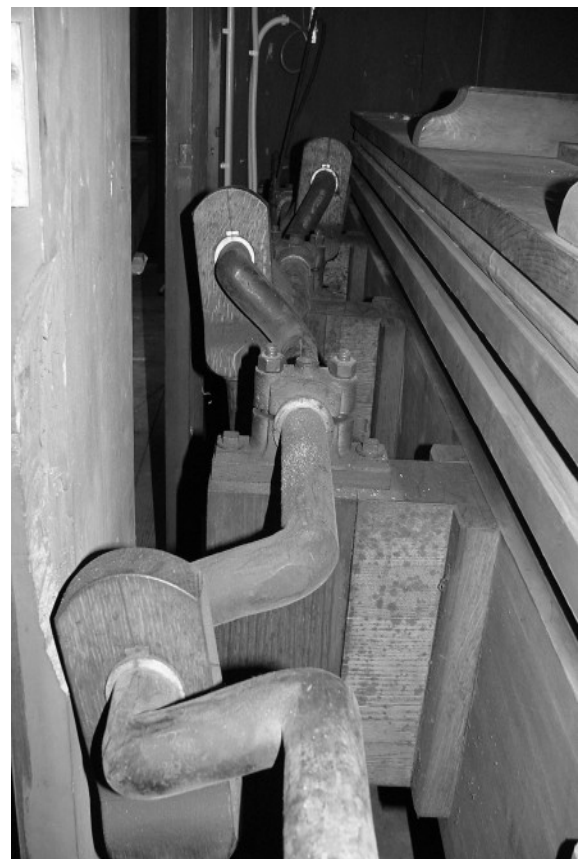
Drehmechanik zur manuellen Betätigung des Doppelfaltenbalges

Der dreifache Faltenbalg mit dessen fünf Schöpferbälgen und Handkurbeleinrichtung wurde auf Funktion überprüft und der Winddruck neu abgewogen.

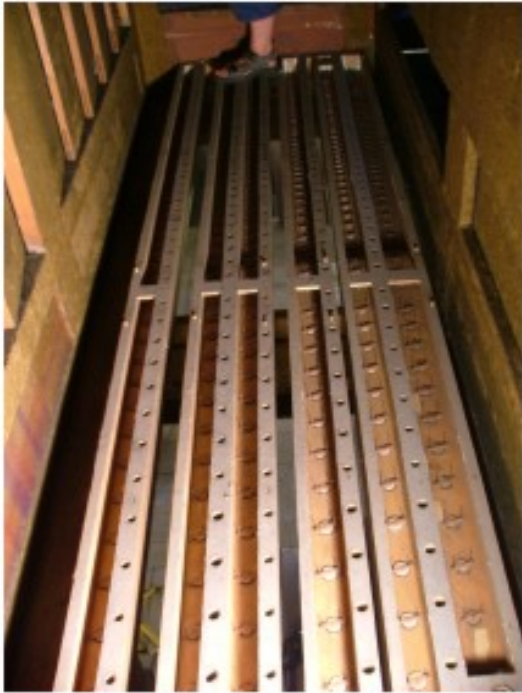
Geöffnete Registerkanzelle

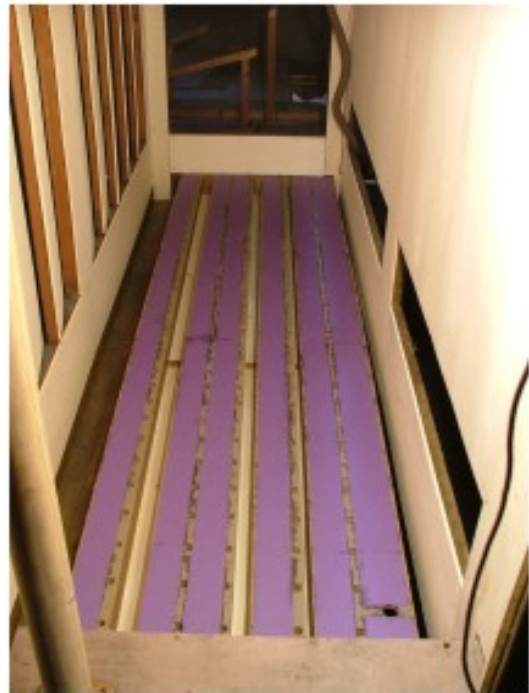
Zupapierte Registerkanzelle

Alle Teile wurden wieder zusammengebaut, die Registerkanzellen wieder mit Spezialpapier geschlossen. Die Dichtungen zwischen Registerkanzellen und Pfeifenstöcken wurden überprüft, schadhafte Dichtungen soweit möglich gerichtet, ggf. einzelne – wenn erforderlich – erneuert.

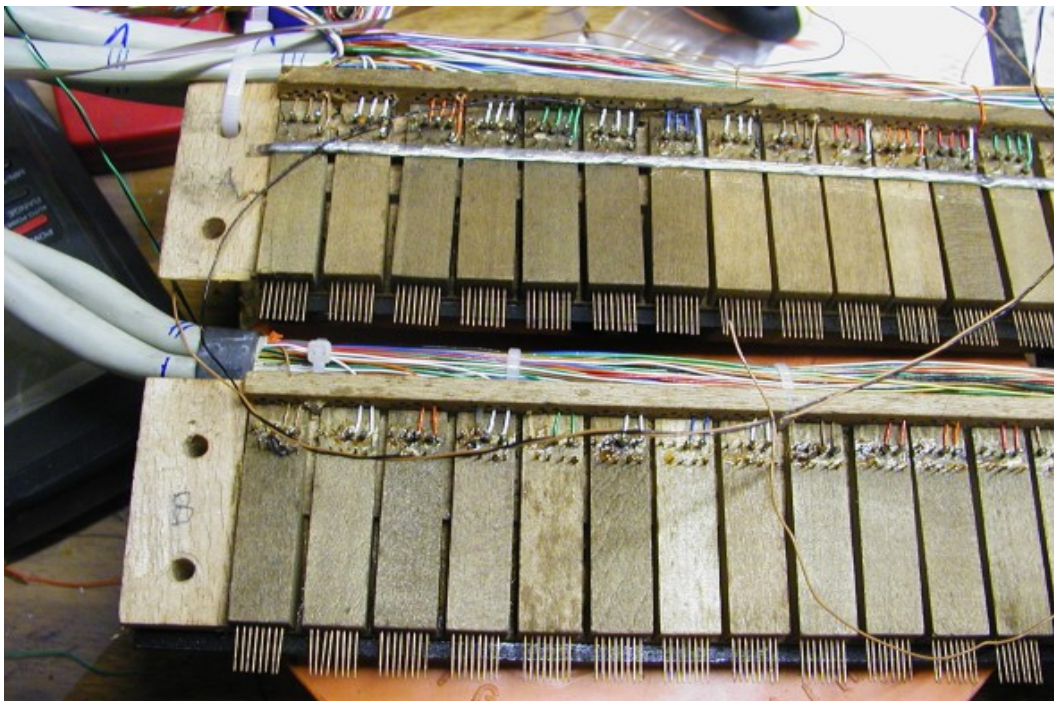
Elektrische Kontakte mit neuen Verkabelungen

Sämtliche Verkabelungen, deren technischer Standard veraltet und gefährlich war, wurden erneuert.

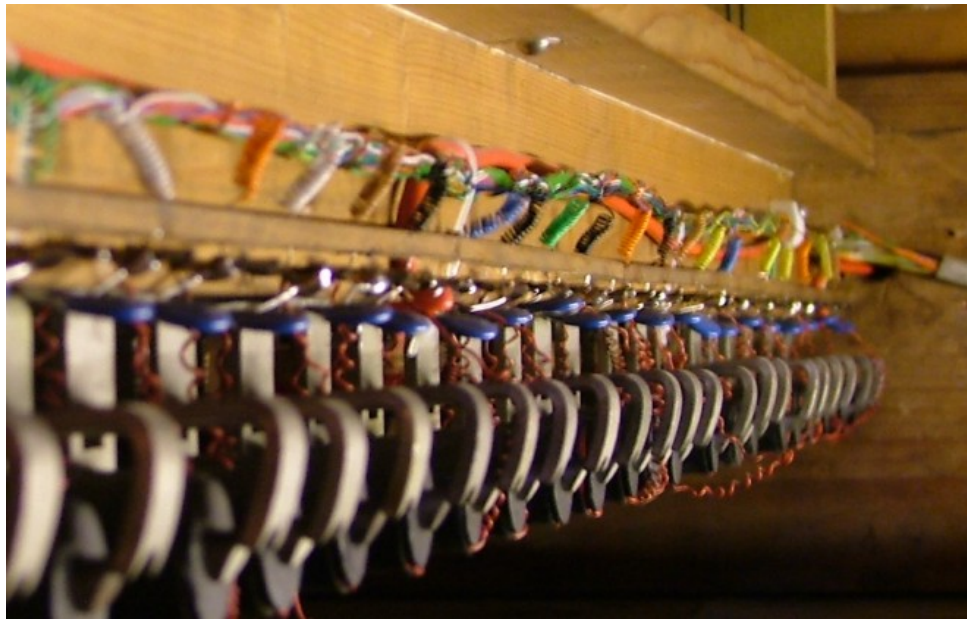
Tonhebelmagnete mit neuen Varistoren und neuer Verdrahtung

Die bestehenden Ton- sowie Registerkabel vom Spieltisch zur Orgel entsprachen aufgrund deren Stoffummantelung nicht mehr der heutigen Norm und wurden (wie im Spieltisch, s. o.) zur Gänze erneuert. Bei den E-Magneten wurden Varistoren eingebaut.
