**RENOVIERUNG**  
der  
**Loyp Orgel**

**Röm. kath. Kirche St. Martin**  
**2211 Pillichsdorf**

## AUSFÜHRUNGSBESCHREIBUNG

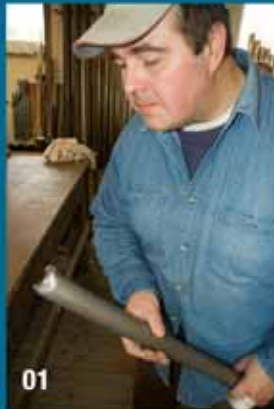
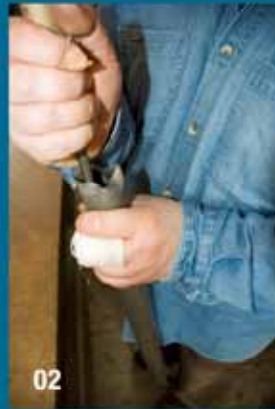
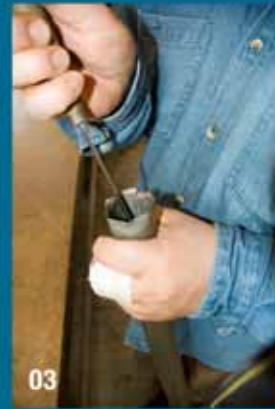
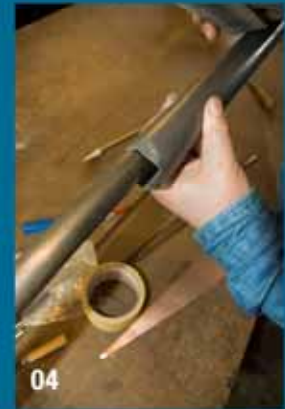
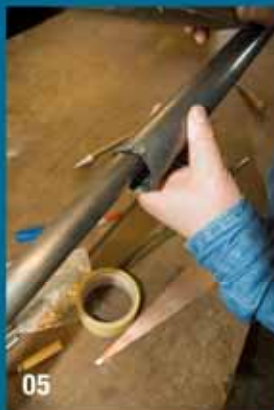
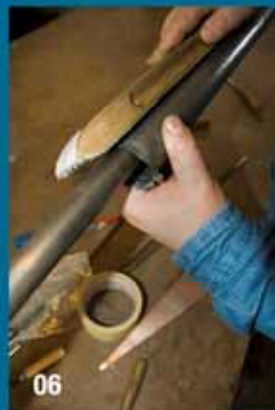
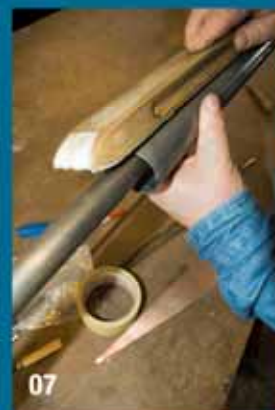
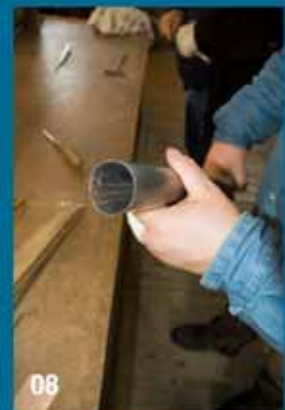
# Reparatur einer PFEIFENMÜNDUNG

- 01 Überprüfung durch den Pfeifenmacher
- 02 + 03 Reparatur mit Labialstahl
- 04 + 05 Ausformung mit Hand
- 06 + 07 Ausformung mit Klopffholz
- 08 reparierte Pfeifenmündung

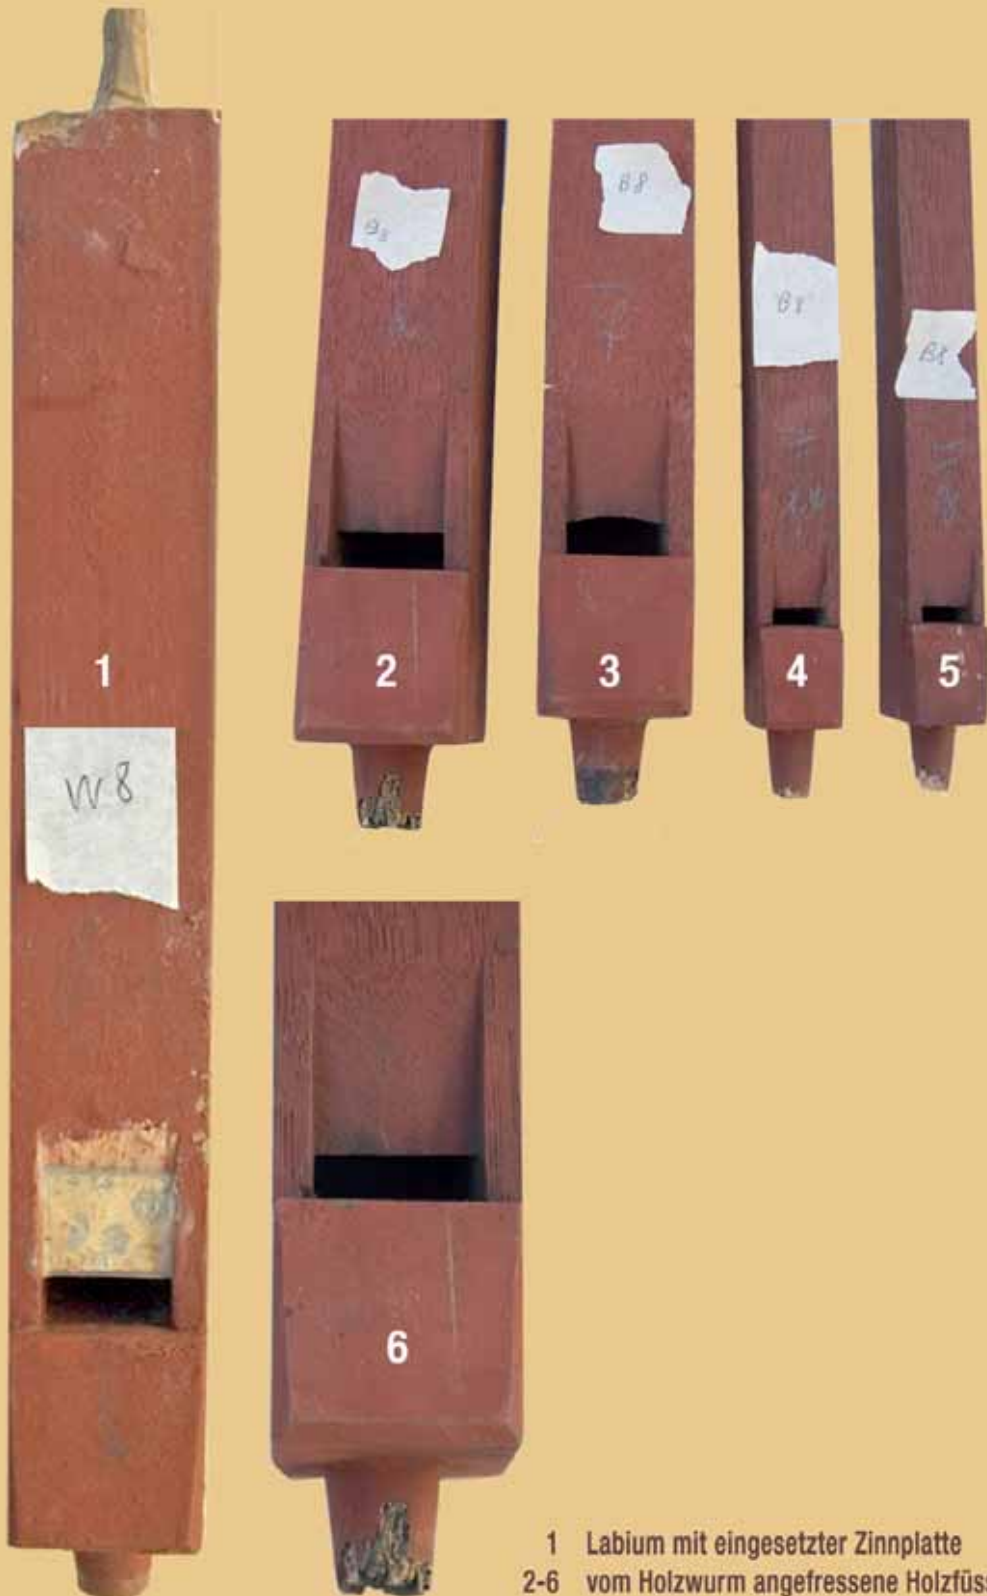
**N  
u  
r  
r  
e  
s  
t  
a  
u  
r  
i  
r  
e  
n  
d  
e  
H  
o  
l  
z  
p  
f  
e  
i  
f  
e  
n**

1 Labium mit eingesetzter Zinnplatte  
2-6 vom Holzwurm angefressene Holzfüsse

<b>01.0</b>	<b>Waldflöte 8</b>	1 Holzfuss erneuern 1 Vorderdeckel erneuern – da jetzt eingesetztes Zinnlabium
<b>02.0</b>	<b>Copula 8</b>	2 Holzfüsse erneuern
<b>03.0</b>	<b>Bourdonflöte 8</b>	6 Holzfüsse erneuern 2 Holz Pfeifen verlängern
<b>04.0</b>	<b>Solicion 8</b>	3 Holzstöpsel erneuern vorhandene Griffe wareb aus Schraubenmaterial

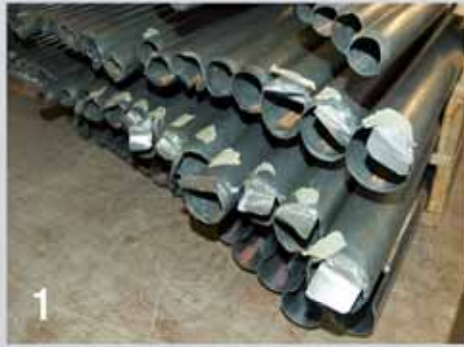
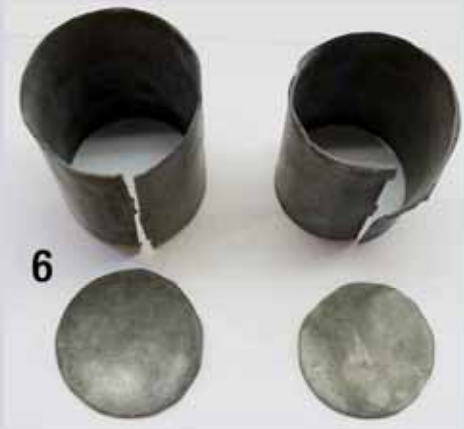
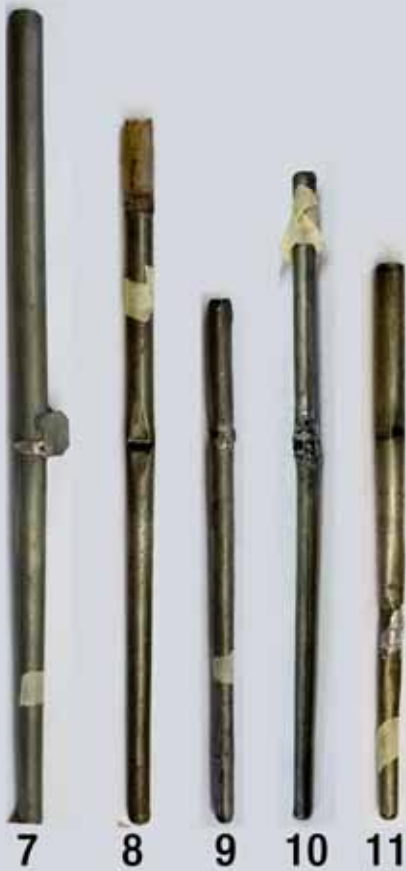
# Zu restaurierende Metallpfeifen

- 1- 5 60 Pfeifen zu kurze Körperlänge
- 6 02 defekte Metalldeckel
- 7 keine Verbindung Körper/Fuss
- 8 zu kurze Pfeife (Papieranlängung)
- 9 keine Verbindung Körper/Fuss
- 10 Loetlöcher im Fuss und Körper
- 11 Loetlöcher im Fuss

<b>01.0</b>	<b>Dulcian 8</b>	5 Pfeifen verlängern 2 Deckel restaurieren
<b>02.0</b>	<b>Solicion 8</b>	9 Pfeifen verlängern 1 Pfeife erneuern
<b>03.0</b>	<b>Prinzipal 8</b>	13 Pfeifen verlängern
<b>04.0</b>	<b>Bourdon 8</b>	8 Pfeifen verlängern 1 Pfeife erneuern – da Jetzige Fremd Pfeife
<b>05.0</b>	<b>Quint 3</b>	5 Pfeifen verlängern
<b>06.0</b>	<b>Oktav 2</b>	7 Pfeifen verlängern 1 Pfeifenkörper erneuern
<b>07.0</b>	<b>Superoktav 2</b>	12 Pfeifen verlängern 1 Pfeifenfuss erneuern
<b>08.0</b>	<b>Mixtur</b>	1 Pfeife verlängern 2 Pfeifenfüsse erneuern
