RENOVIERUNG
der
Loyp Orgel

Röm. kath. Kirche St. Martin
2211 Pillichsdorf

DISPOSITION UND ORGELBESCHREIBUNG

AUSFÜHRUNGSBESCHREIBUNG

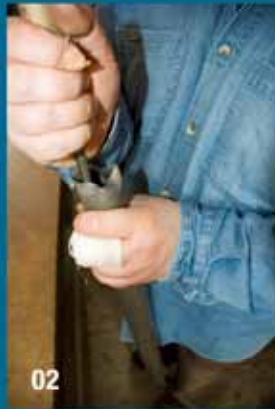
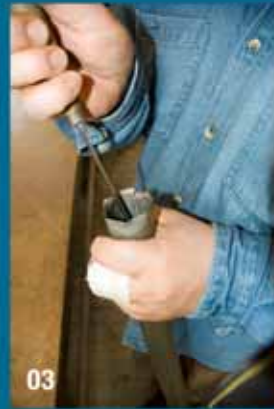
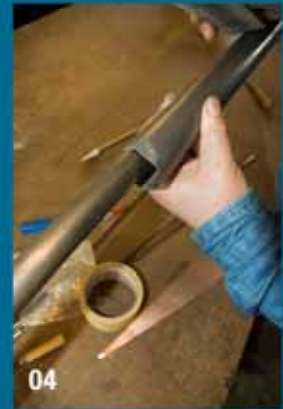
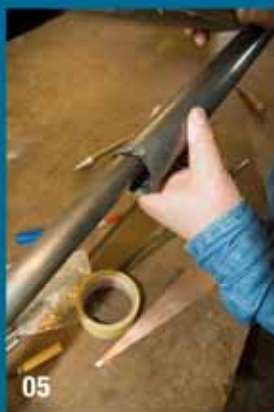
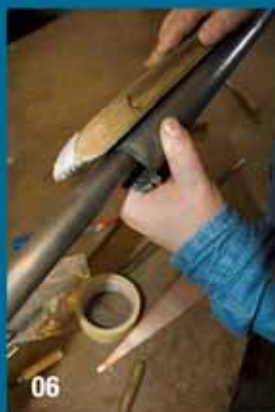
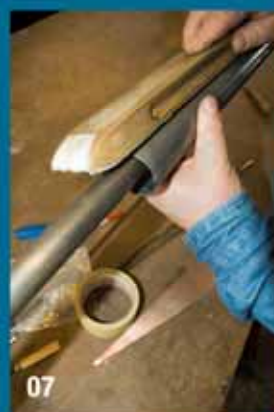
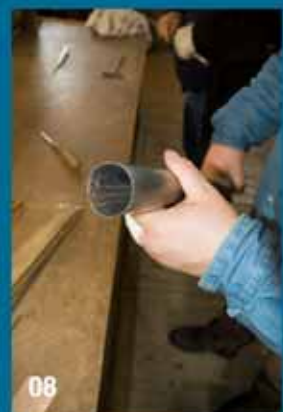
Reparatur einer PFEIFENMÜNDUNG

- 01 Überprüfung durch den Pfeifenmacher
- 02 + 03 Reparatur mit Labialstahl
- 04 + 05 Ausformung mit Hand
- 06 + 07 Ausformung mit Klopffholz
- 08 reparierte Pfeifenmündung

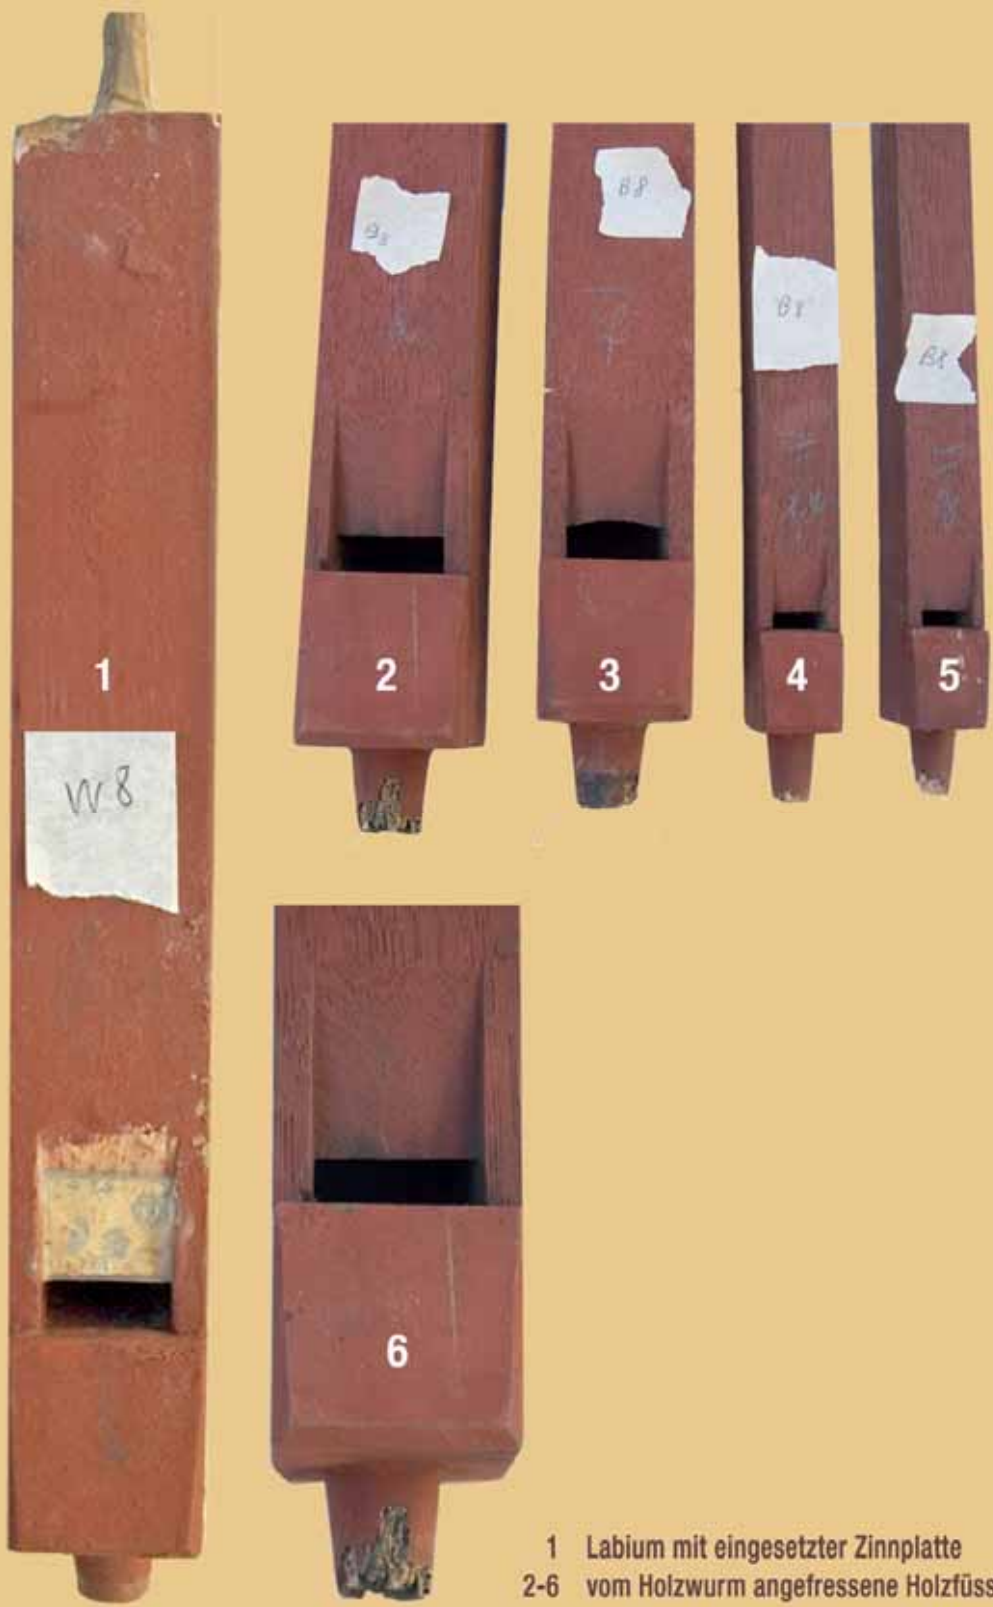
**N
u
r
r
e
s
t
a
u
r
i
r
e
n
d
e
H
o
l
z
p
f
e
i
f
e
n**

1 Labium mit eingesetzter Zinnplatte
2-6 vom Holzwurm angefressene Holzfüsse

01.0	Waldflöte 8	1 Holzfuss erneuern 1 Vorderdeckel erneuern – da jetzt eingesetztes Zinnlabium
02.0	Copula 8	2 Holzfüsse erneuern
03.0	Bourdonflöte 8	6 Holzfüsse erneuern 2 Holzpfeifen verlängern
04.0	Solicion 8	3 Holzstöpsel erneuern vorhandene Griffe wareb aus Schraubenmaterial
