**Abschlußbericht über die Generalsanierung
der J. G. Fischer Orgel
in der Kath. Pfarrkirche St. Martin
1220 Wien Aspern**

Die Johann Georg Fischer – Orgel der Kath. Pfarrkirche St. Martin in 1220 Wien

Die Generalsanierung 1999

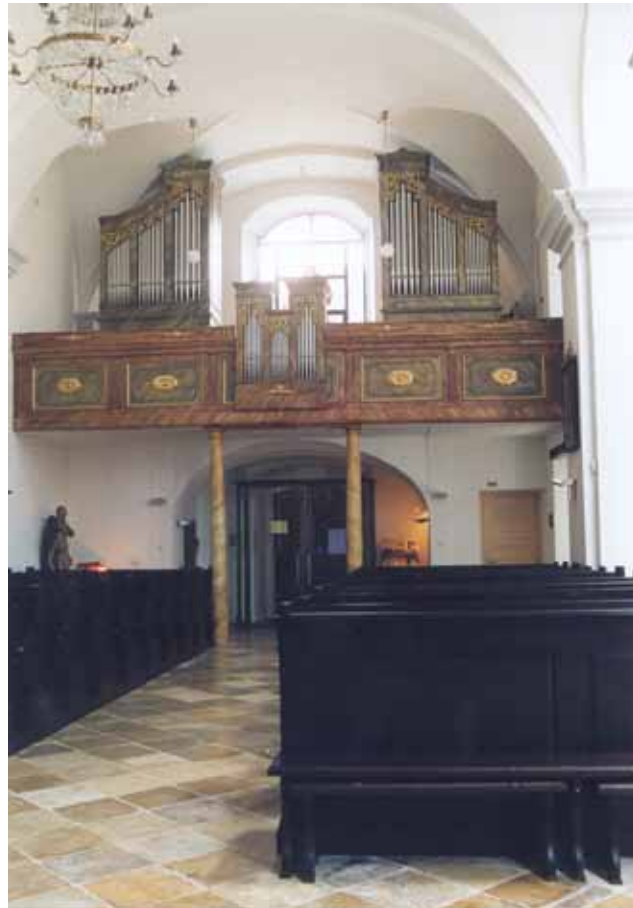
Orgelansicht (Rückpositiv – links dahinter Hauptwerk – rechts dahinter Pedalwerk)

Das Instrument ist von der ursprünglichen Form her gut und auch schön gearbeitet. Teilweise ist durch früheren Holzwurmbefall erheblicher Schaden entstanden, der bei der Restaurierung beseitigt werden mußte. Insbesondere war das an den Windladen und Holzpfeifen. An den Windladen haben sich großteils die Spunde in den Kanzellen gelöst. (teilweise durch Trockenheit, bzw. hat die Verleimung nicht gehalten)
